**Nr. 041 / 15 Perla*****Skipverji slasast við fall***

Skipaskr.nr. 1402  
IMO nr. 6423137  
Smíðaður: Husum Þýskalandi 1964 stál  
Stærð: 331,3 brl. 410 bt.  
Mesta lengd: 47,99 m Skráð lengd: 42,2 m  
Breidd: 8,64 m Dýpt: 4 m  
Vél: Alpha 220 kW 1964  
Fjöldi skipverja: 5

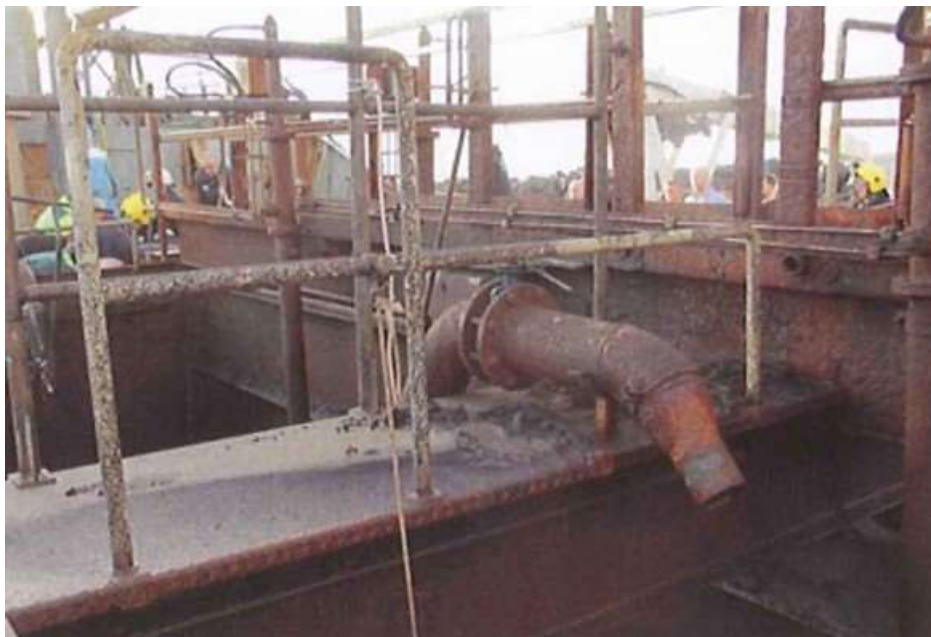
Mynd 1 Myndin sýnir vettvang og sjölögnina sem stúturinn losnaði af

- að slasaði var að stýra skolstút með tveggja metra handfangi sem soðið var fast á stútendann og stóð hann á palli milli lestanna við það (sjá mynd 1). Stúturinn, sem losnaði, var á gúmmíbarka sem festur var við sjólögnina og handfangið var fest í enda hans (mynd 3). Ekki er vitað af hverju stúturinn losnaði en skipverjinn náði ekki að sleppa handfanginu í tíma;

Orsök slyssins var illa hannaður búnaður og óöruggt starfsumhverfi.

Nefndin telur að þrátt fyrir endurbætur og breytt verklag sé frágangur á stútnum viðsjárverður með tilliti til öryggis.

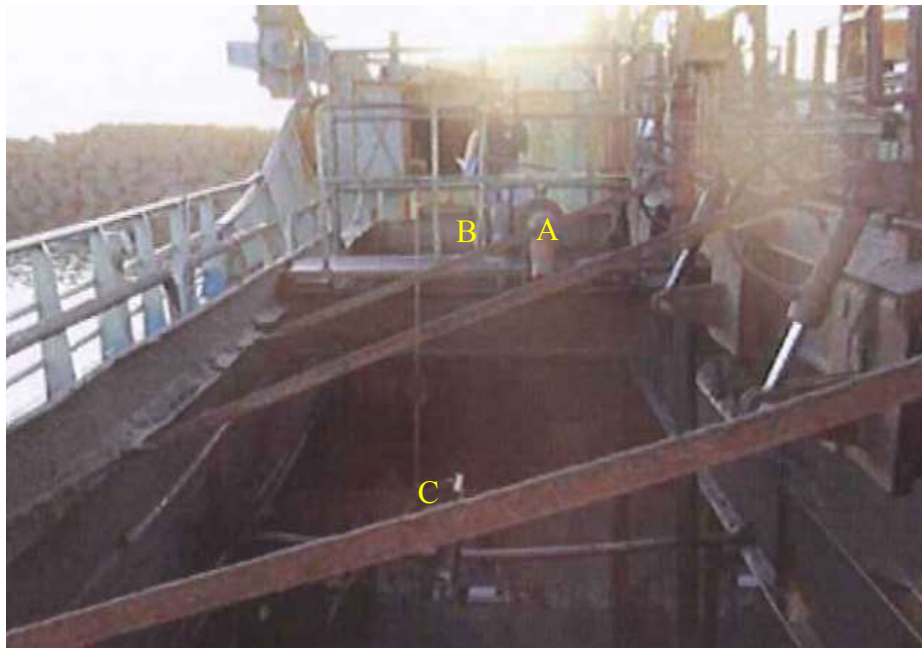
Mynd 2 A Sjólögn, B Pallur, C Stútur og gúmmíbarki

- að mikill þrýstingur og titringur var á lögninni enda lokað fyrir alla aðra stúta á henni og reglulega hafði þurfi að herða upp á hosuklemmum fyrir gúmmíbarkann;

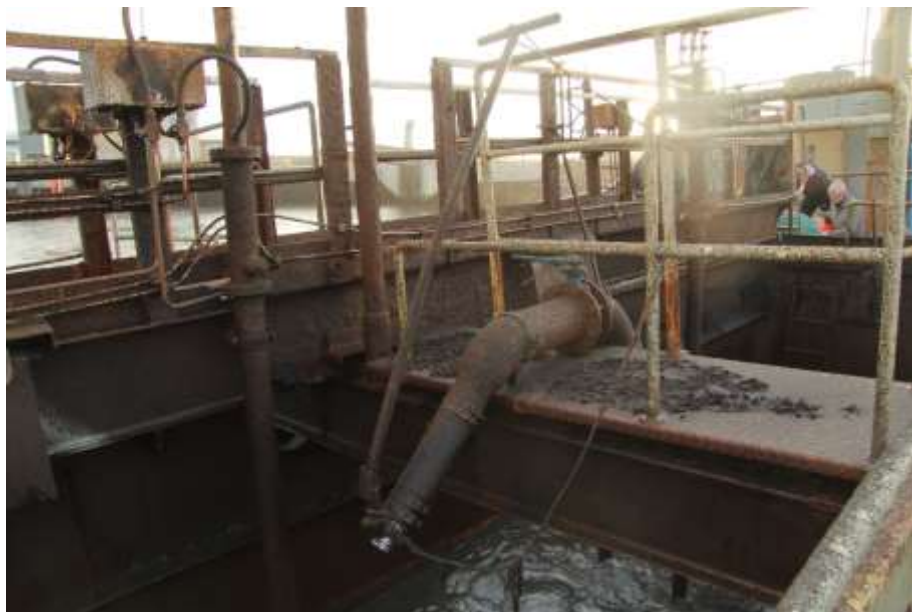
Mynd 3 Myndin sýnir búnaðinn og handfang þegar hann er í lagi
